Inserimento di un impianto non convenzionale in sede canino superiore incluso – un case report

dott.ssa Ivona Bjenjaš, studio dentistico BGD Osmeh, Belgrado, Serbia

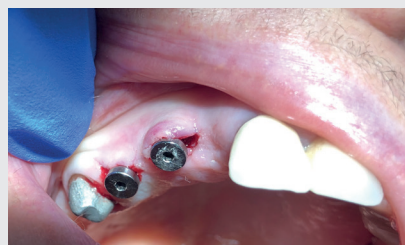
Figura 7 – Viti di guarigione

La paziente non ha riferito alcun dolore postoperatorio, gonfiore o sanguinamento. Dopo sette giorni sono state rimosse le suture, la cicatrizzazione della ferita si è svolta senza problemi. Il dente 15 è stato trattato ed è stato realizzato il perno moncone in lega CoCrMo. Dopo quattro mesi gli impianti sono stati scoperti senza alcuna difficoltà e sono state inserite le viti di guarigione (Figura 7). La paziente è stata riabilitata con ponte E-max Cad (Figura 8)

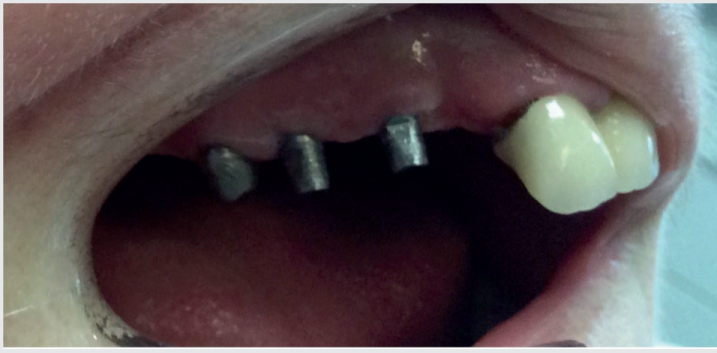
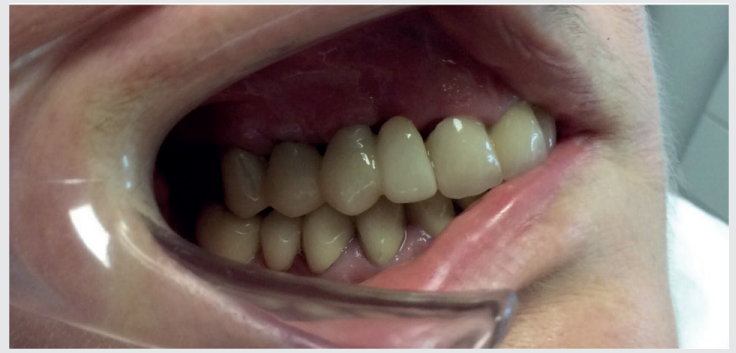
Figura 8 – Protesi definitiva
