Unkonventionelles Einsetzen von Implantaten über impaktierte maxillare Eckzähne - ein Fallbericht

Dr. Ivona Bjenjaš, Dentalbüro BGD Osmeh, Belgrad, Serbien

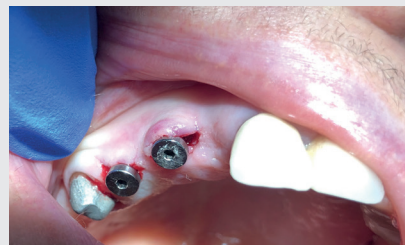
Bild 7 - Einheilkappen

Nach vier Monaten wurden die Implantate ohne Probleme freigelegt und die Einheilkappen wurden platziert (Bild 7). Die Patientin wurde prosthetisch mit einer E-max Cad Brücke rehabilitiert (Bild 8)

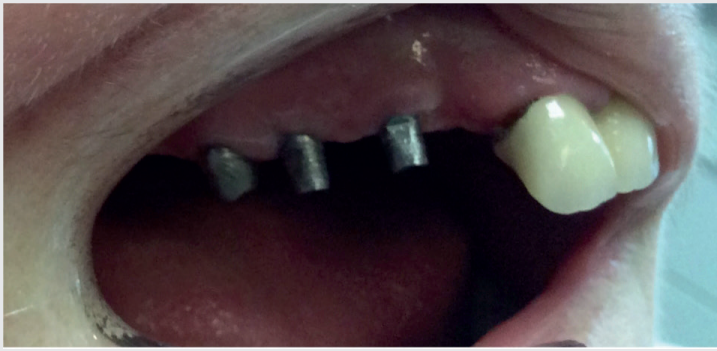
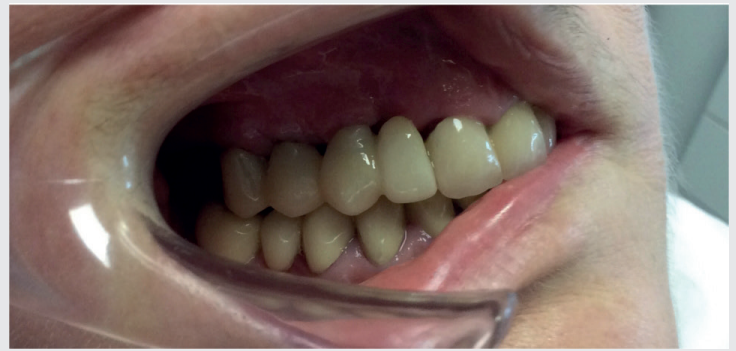
Bild 8 - Definitive Restauration
