# CLINICAL CASE

## SUIVI DES EFFETS DE LA STABILITÉ OSSEUSE

# SUIVI À 2 ANS D'UN CAS D'ÉLÉVATION D'UNE SEULE DENT POSTÉRIEURE MAXILLAIRE

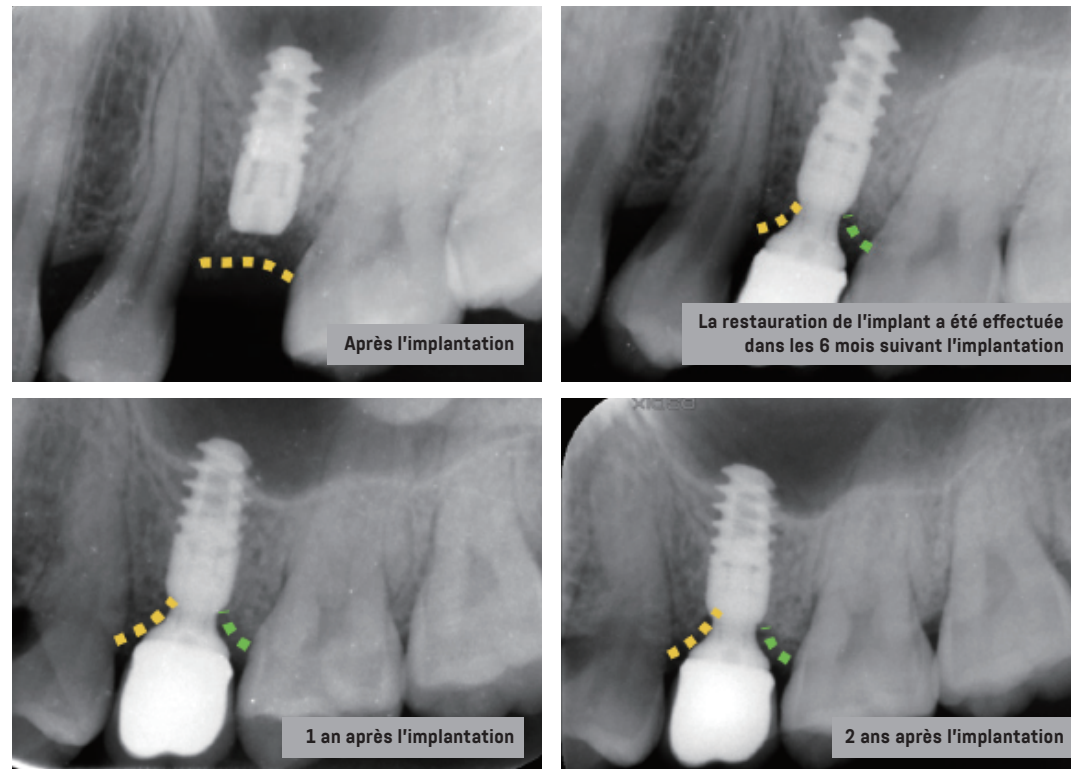
**RÉSULTAT 1:** Lors du suivi continu de 2 ans après l'implantation, les hauteurs osseuses de l'implant dans la zone proximale-centrale et dans la zone distale-centrale sont restées stables.

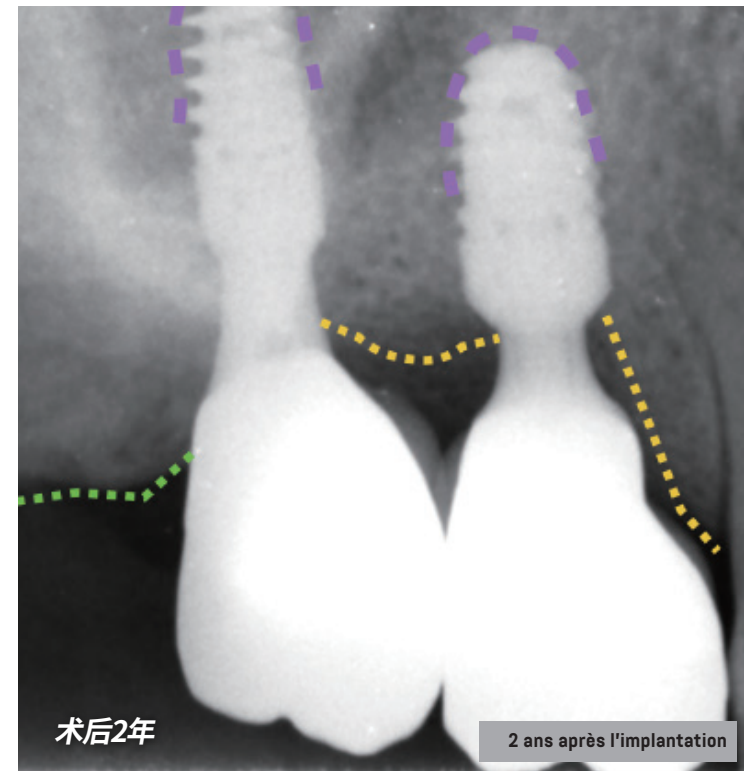
**RÉSULTAT 2:** En comparant la restauration de l'implant réalisée dans les 6 mois après l'implantation et l'état 2 ans après l'implantation, les images des racines de l'implant étaient continues et régulières, ce qui indique une bonne ostéogénèse.
