CLINICAL CASE

MONITORAGGIO DELL'EFFETTO DELLA STABILITÀ OSSEA

Dottor Peng Dong, esperto di impianti dentali del Peking University International Hospital e presidente della Beijing Heduo Stomatological Clinic Co., Ltd

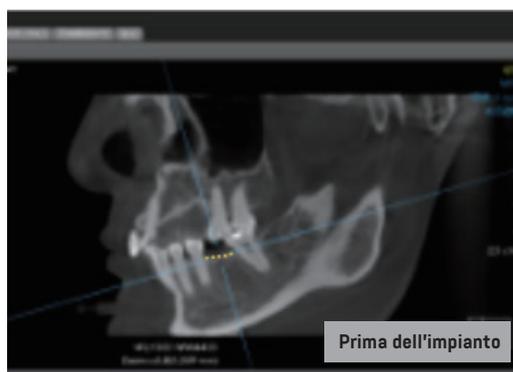
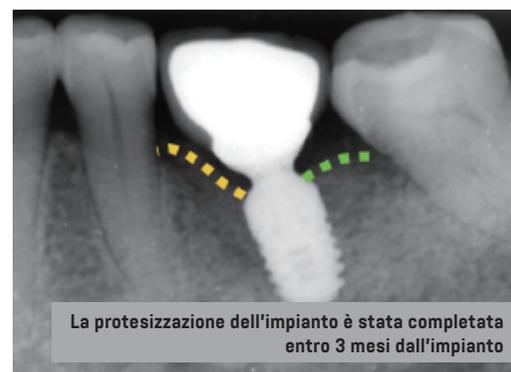
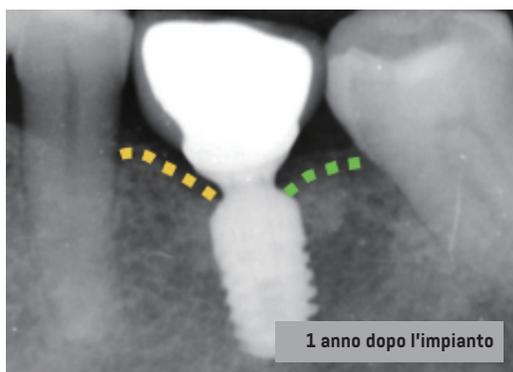
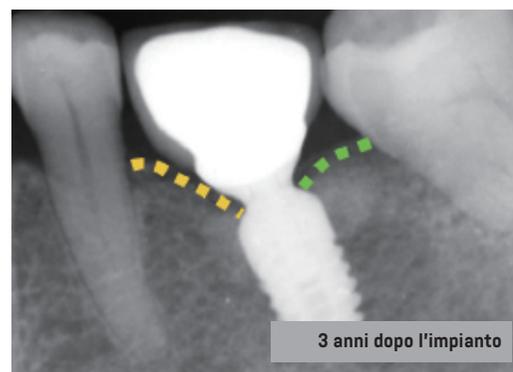
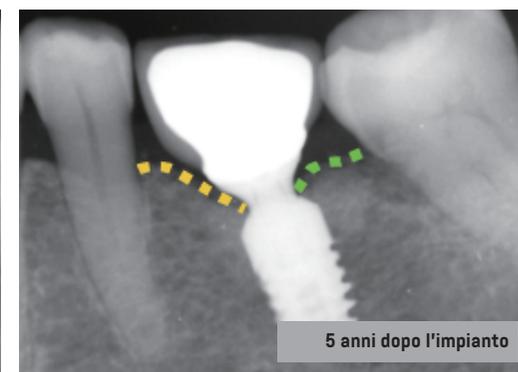
MONITORAGGIO A 5 ANNI DEL CASO DI UN SINGOLO DENTE MANDIBOLARE POSTERIORE

RISULTATO 1: 1 anno dopo l'impianto, l'altezza ossea dell'impianto nell'area prossimale centrale è aumentata in modo significativo ed è rimasta stabile nell'arco di 1-5 anni.

RISULTATO 2: Nel monitoraggio continuo a 5 anni dall'impianto, l'altezza ossea dell'impianto nell'area distale centrale ha mostrato un aumento progressivo.

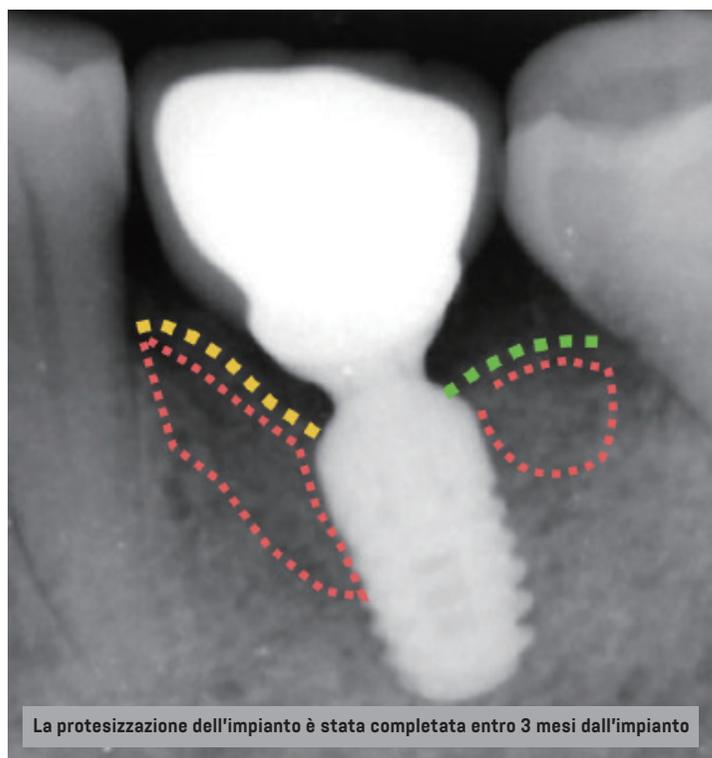
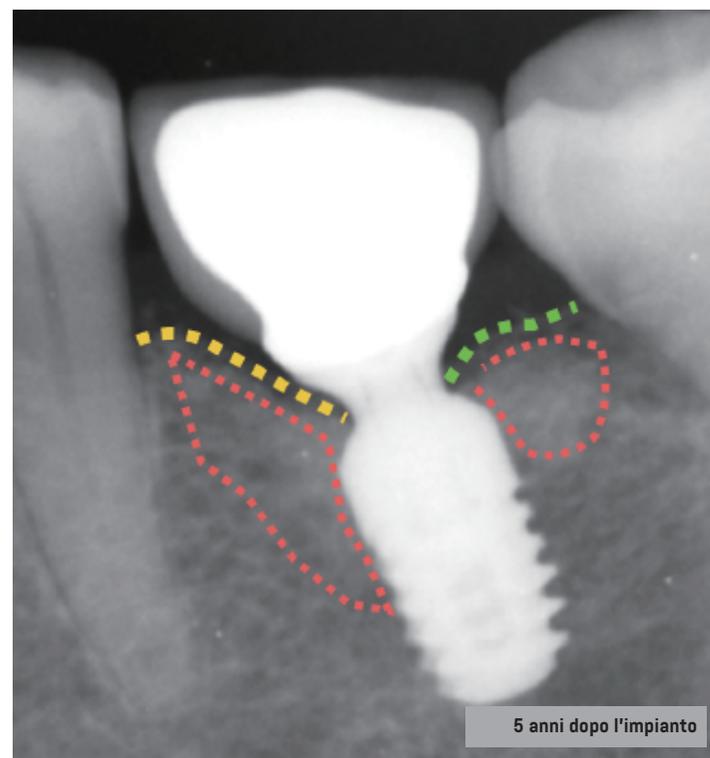
MONITORAGGIO A 5 ANNI DEL CASO DI UN SINGOLO DENTE MANDIBOLARE POSTERIORE

RISULTATO 3: Confrontando la protesizzazione dell'implanto completata entro 3 mesi dall'implanto e lo stato 5 anni dopo l'implanto, le densità minerali ossee dell'implanto nelle aree prossimale centrale e distale centrale sono aumentate in modo significativo.

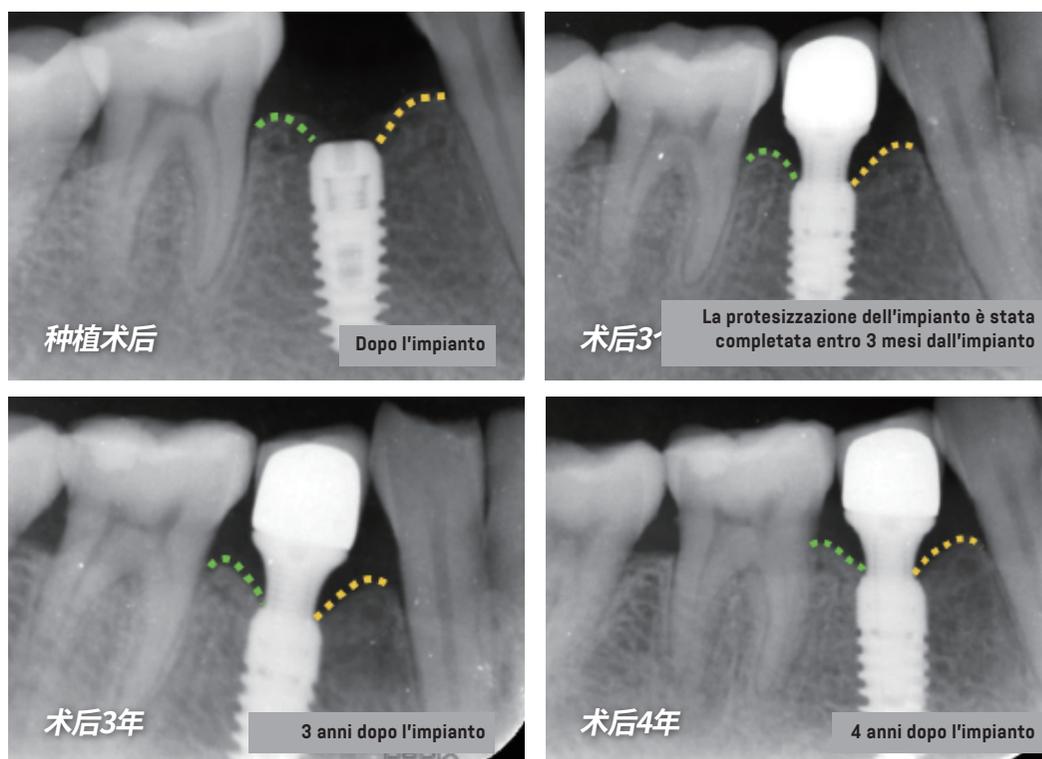
MONITORAGGIO A 4 ANNI DEL CASO DI UN SINGOLO DENTE MANDIBOLARE POSTERIORE

RISULTATO 1: Nel monitoraggio continuo a 4 anni dall'impianto, l'altezza ossea dell'impianto nell'area prossimale centrale è rimasta stabile.

RISULTATO 2: Nel monitoraggio continuo a 4 anni dall'impianto, l'altezza ossea dell'impianto nell'area distale centrale ha mostrato un aumento significativo di anno in anno.

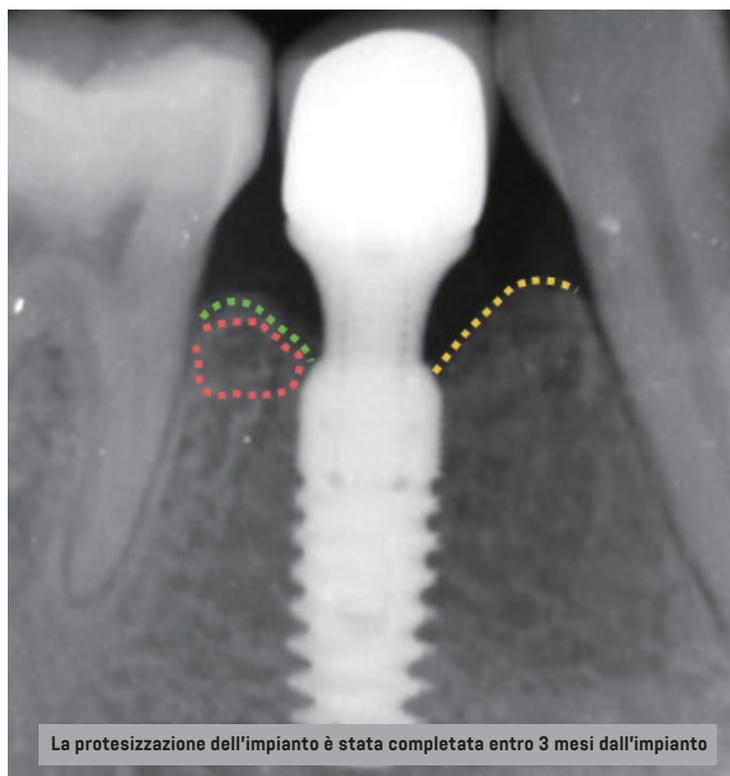
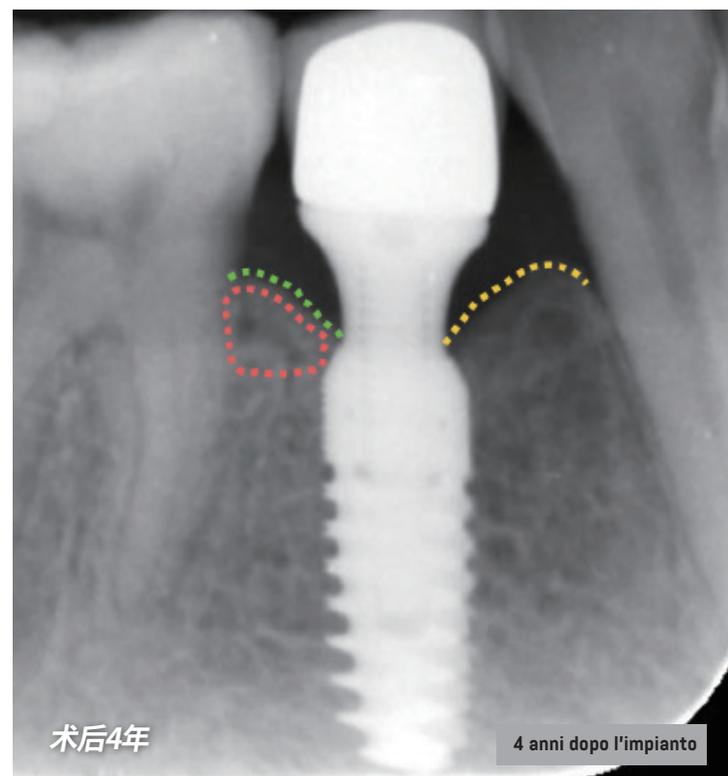
MONITORAGGIO A 4 ANNI DEL CASO DI UN SINGOLO DENTE MANDIBOLARE POSTERIORE

RISULTATO 3: Confrontando la protesizzazione dell'impianto completata entro 3 mesi dall'impianto e lo stato 4 anni dopo l'impianto, la densità minerale ossea dell'impianto nell'area distale centrale è aumentata in modo significativo.

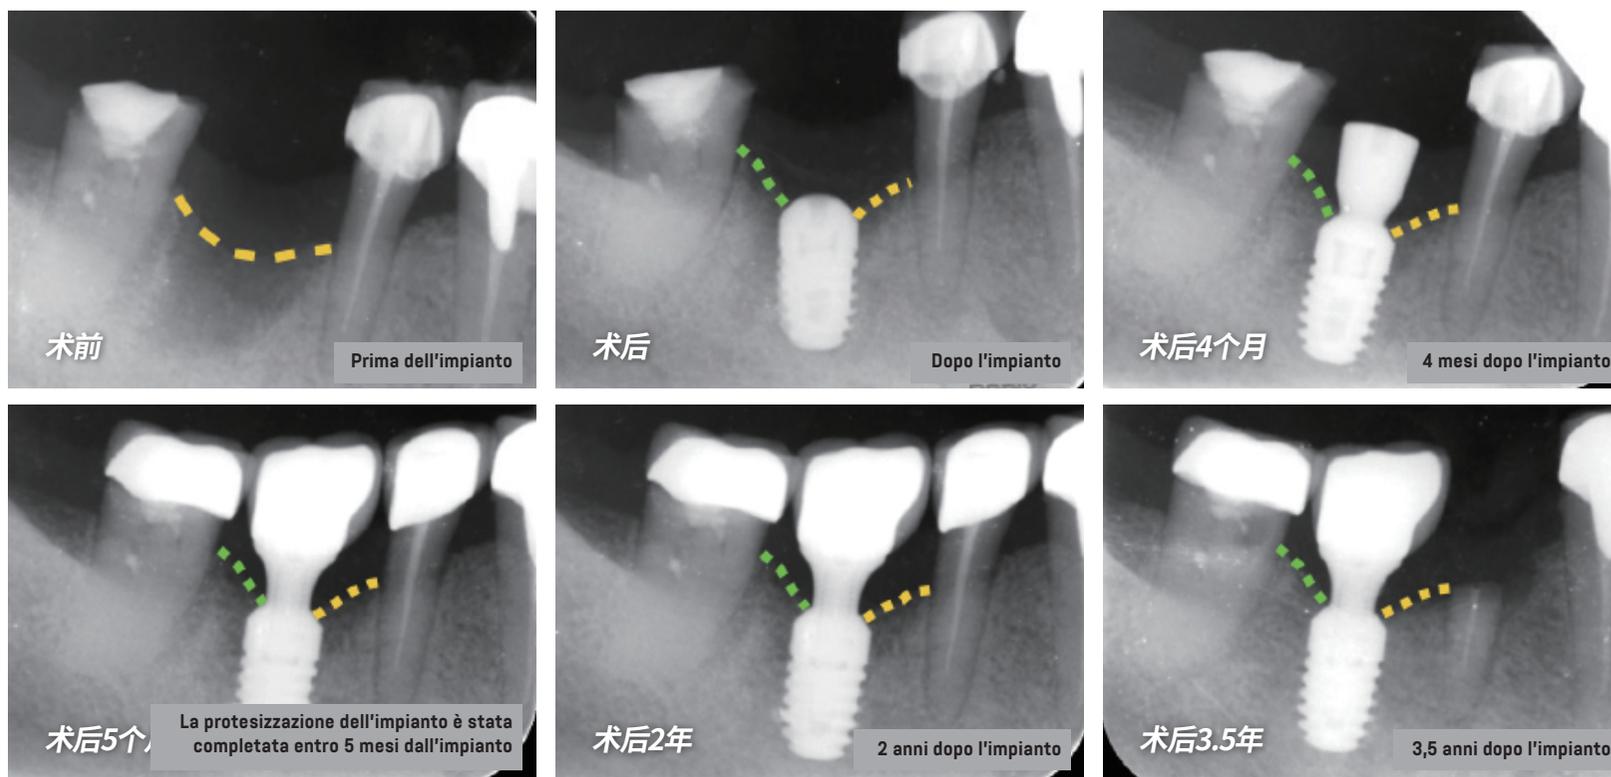
MONITORAGGIO A 3,5 ANNI DEL CASO DI UN SINGOLO DENTE MANDIBOLARE POSTERIORE

RISULTATO 1: Nel monitoraggio continuo a 3,5 anni dall'impianto, l'altezza ossea dell'impianto nell'area prossimale centrale è rimasta stabile.

RISULTATO 2: Nel monitoraggio continuo a 3,5 anni dall'impianto, l'altezza ossea dell'impianto nell'area distale centrale ha mostrato un aumento significativo di anno in anno.

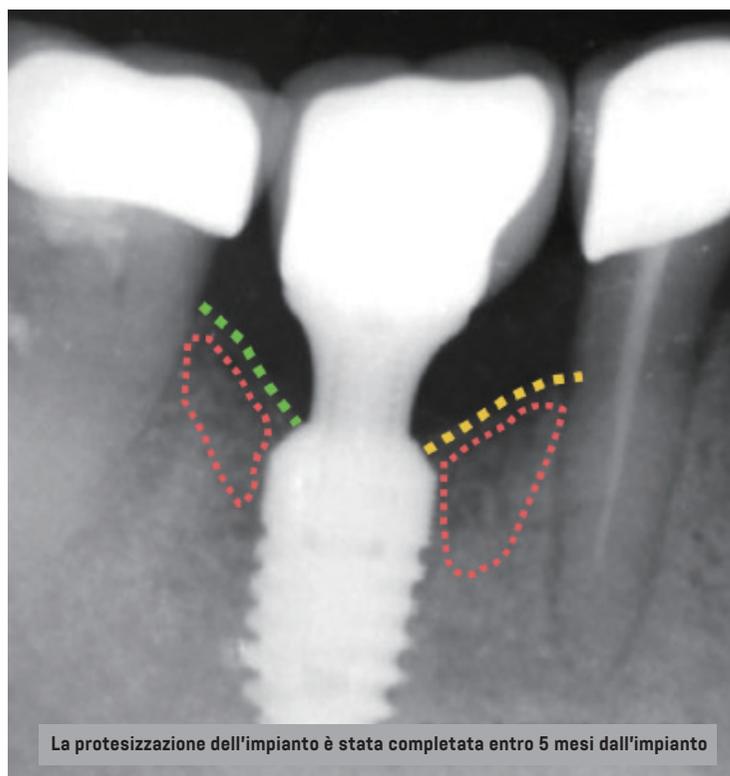
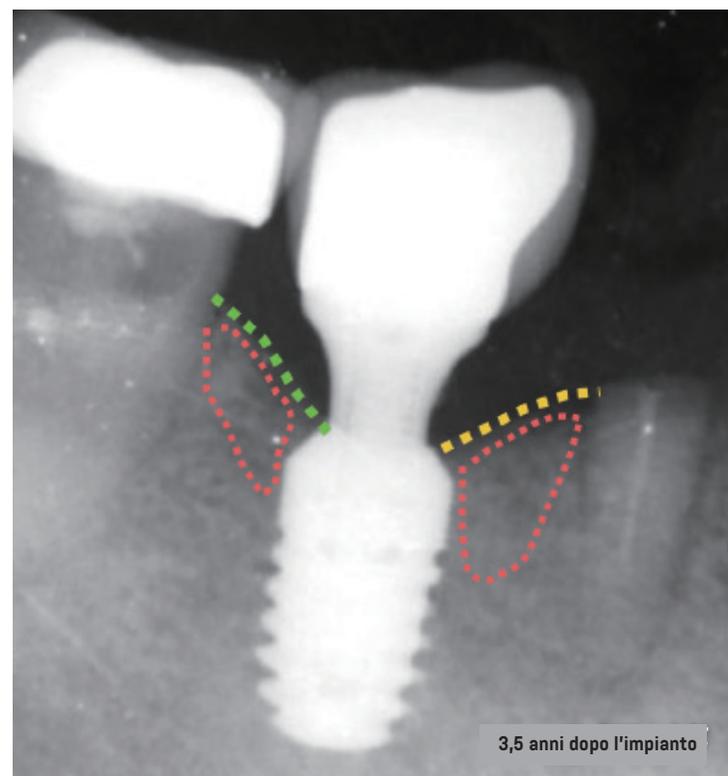
MONITORAGGIO A 3,5 ANNI DEL CASO DI UN SINGOLO DENTE MANDIBOLARE POSTERIORE

RISULTATO 3: Confrontando la protesizzazione dell'impianto completata entro 5 mesi dall'impianto e lo stato 3,5 anni dopo l'impianto, le densità minerali ossee dell'impianto nelle aree prossimale centrale e distale centrale sono aumentate in modo significativo.

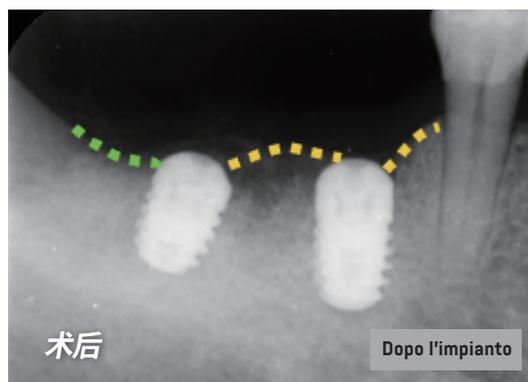
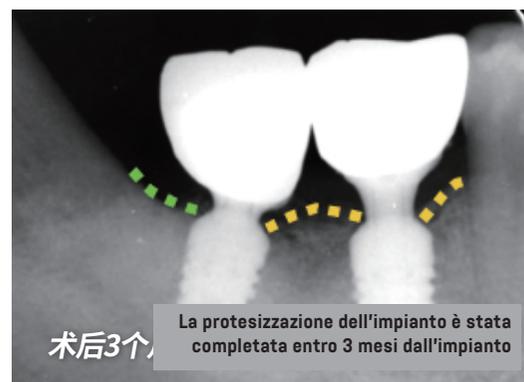
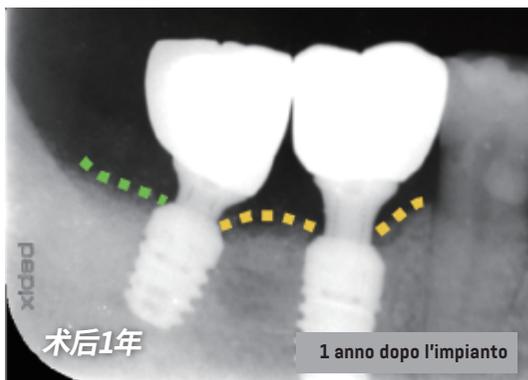
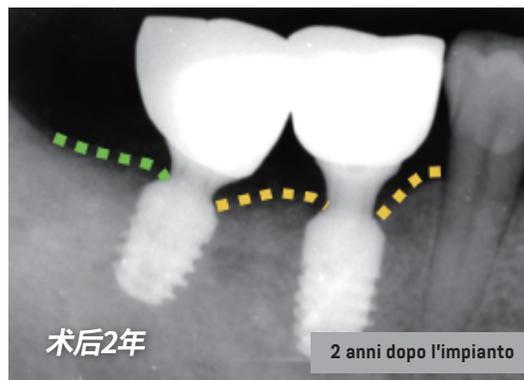
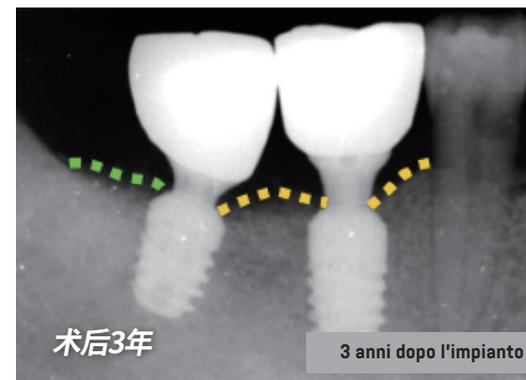
MONITORAGGIO A 3 ANNI DEL CASO DI DUE DENTI MANDIBOLARI POSTERIORI

RISULTATO 1: Nel monitoraggio continuo a 3 anni dall'impianto, l'altezza ossea tra i due impianti è rimasta stabile e si è realizzato un avvolgimento osseo completo attorno alla spalla inclinata dell'impianto.

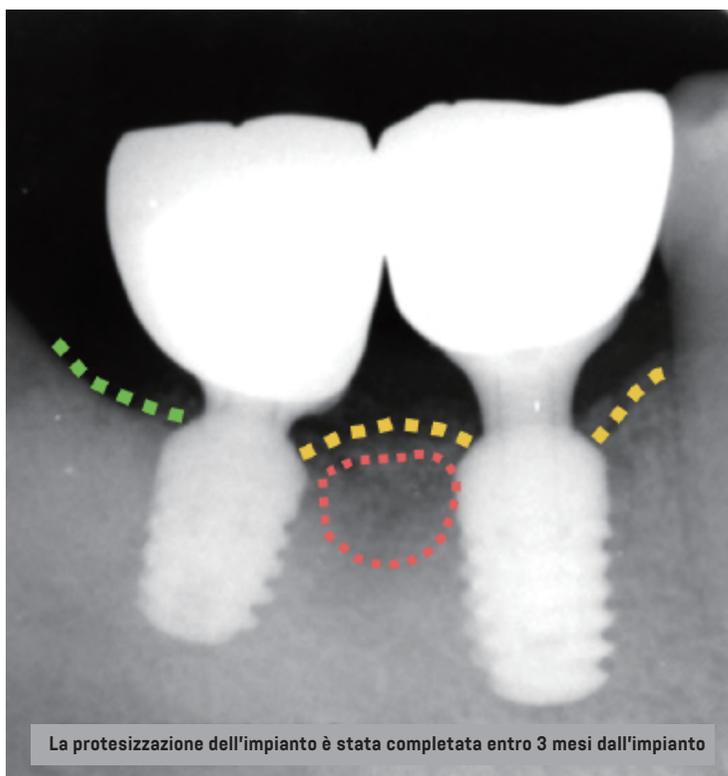
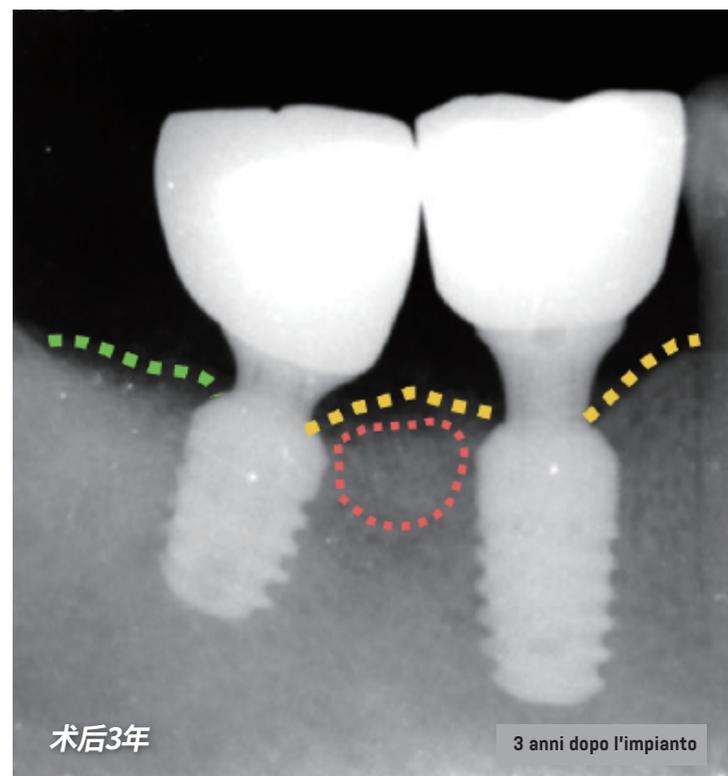
MONITORAGGIO A 3 ANNI DEL CASO DI DUE DENTI MANDIBOLARI POSTERIORI

RISULTATO 2: Confrontando la protesizzazione dell'implianto completata entro 3 mesi dall'implianto e lo stato 3 anni dopo l'implianto, la densità minerale ossea tra i due impianti è aumentata in modo significativo.
