CLINICAL CASE

SEGUIMIENTO DEL EFECTO DE LA ESTABILIDAD ÓSEA

SEGUIMIENTO DURANTE DOS AÑOS DEL CASO DE ELEVACIÓN DE UN SOLO DIENTE POSTERIOR MAXILAR POSTÉRIEURE MAXILLAIRE

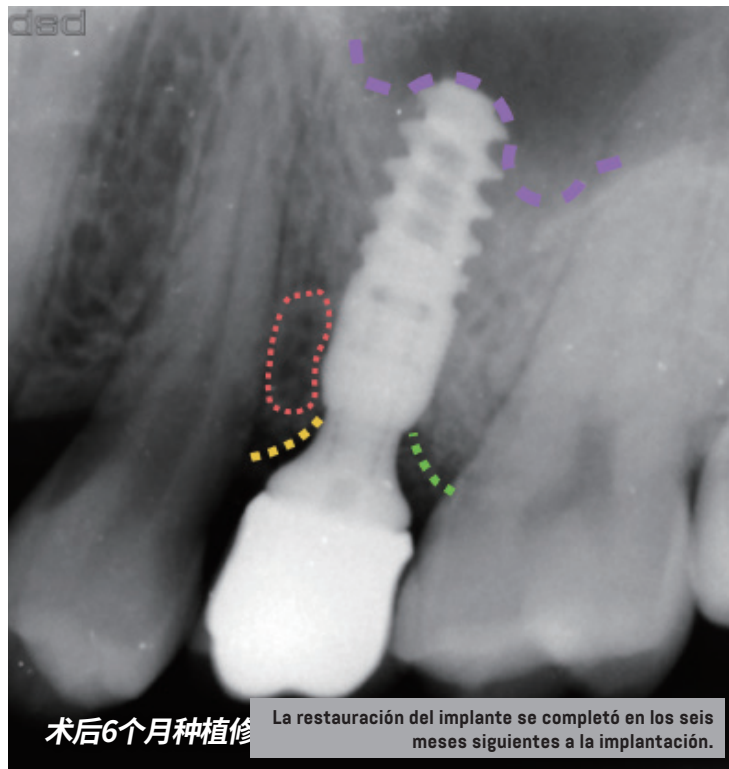
SEGUIMIENTO DURANTE DOS AÑOS DEL CASO DE UN SOLO DIENTE POSTERIOR MAXILAR

RESULTADO 2: comparando la restauración del implante realizada en los seis meses posteriores a la implantación y el estado dos años después de la misma, la densidad mineral ósea del implante en la zona proximal-central aumentó significativamente.

RESULTADO 3: comparando la restauración del implante completada a los seis meses de la implantación y el estado a los dos años de la misma, las imágenes de la zona de contacto entre la raíz del implante y la membrana del seno maxilar eran completas y continuas, sin inflamación, lo que indicaba una buena osteogénesis.
