CLINICAL CASE

WIRKUNGSNACHWEIS DER KNOCHENSTABILITÄT

2-JAHRES-NACHVERFOLGUNG EINES FALLES, BEI DEM EIN EINZELNER OBERKIEFER-SEITENZAHNSTAND ANGEHOVEN WURDE

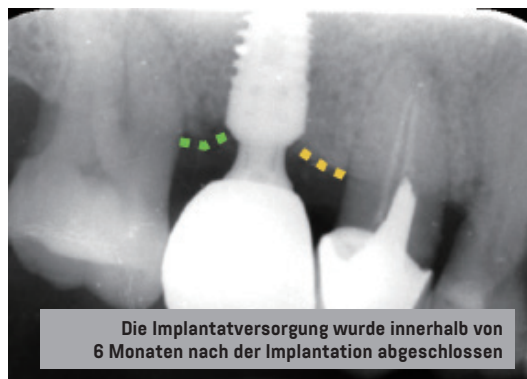
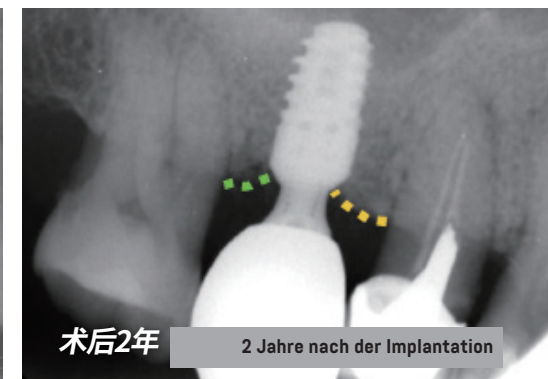
ERGEBNIS 1: Bei der kontinuierlichen 2-Jahres-Nachverfolgung nach der Implantation blieben die Knochenhöhen des Implantats im proximal-zentralen Bereich und im distal-zentralen Bereich stabil.
